现象及历史

当机组反映空调制冷效果差，机务在做空调性能测试时，最好的测量方法首先确认温度控制活门 TCV 及 STCV 处于关闭位，因为 TCV 或者 STCV 活门较为严重的内漏会引起组件出口温度高，从而导致维护人员对组件性能错误判断，增大维修工作量和排故难度。为方便快捷判断此类缺陷特编写此维修提示。

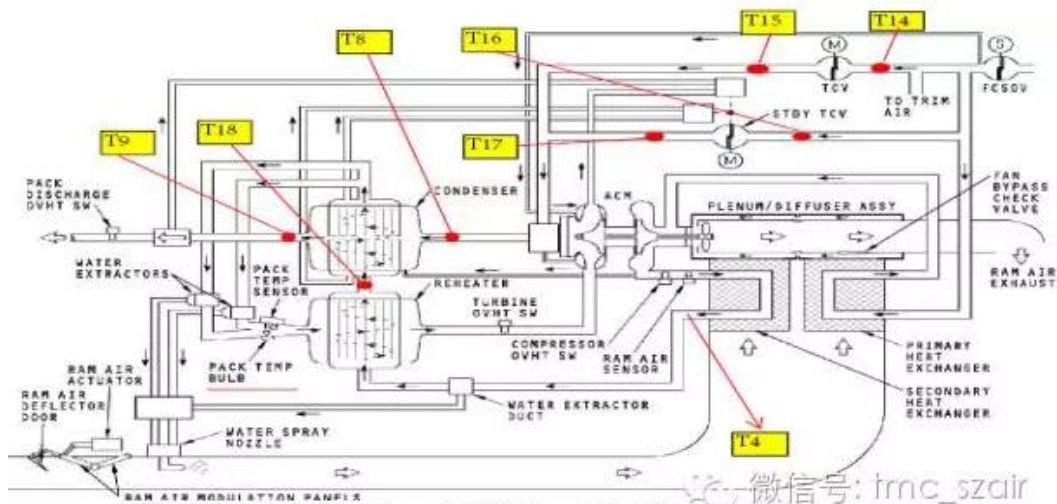
空调组件出口组件温度是由冷路和热路两路气体在涡轮出口的混合室混合而成。而热路则由 TCV（电控气动）或 STCV（电控气动和气控气动）控制，其热气经过 TCV 或 STCV 直接到达涡轮出口的混合室。因此 TCV 和 STCV 性能好坏（内漏与否）对组件出口温度控制有直接的影响。如图一（相关参数解释参考维修提示《B737-800/900 型飞机空调组件制冷性能的检查》）

图一 组件制冷及温度控制简图

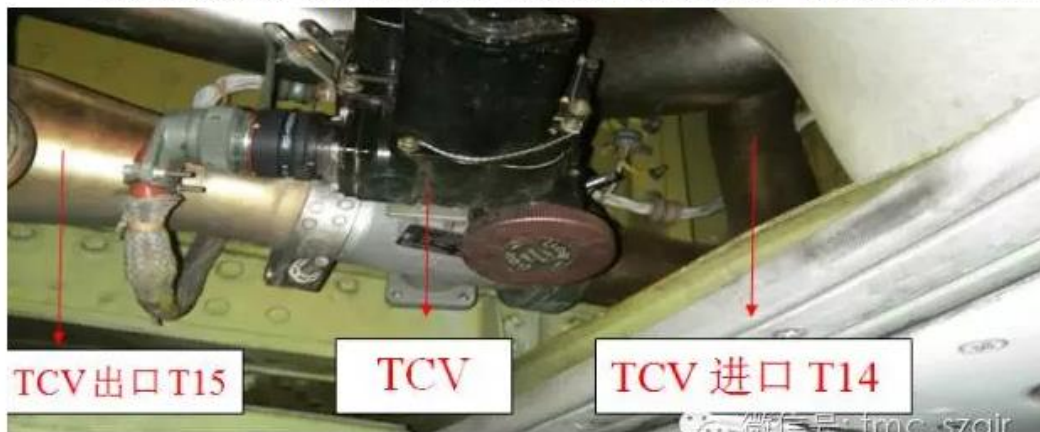
对于内漏目视活门开度不一定准确，对此建议用热电偶温度计测量活门前后的温差(如图二、图三)，如果温差大于 30° C 说明活门性能可接受，如果 TCV 和 STCV 进出口均不满足温差要求，则可以脱开 TCV 和 STCV 下游汇合处的卡箍，错开管口开空调看管口出气热气量的大小热气即可判断判断是 TCV 还是 STCV 内漏(如图四)。如果测量只是其中一个不满足要求，可初步判断其相应活门有内漏，为确保排查准确性，仍建议脱开管路确认。

图二 TCV 上下游管道温度测量点

3、附：内漏程度测量值参考（注：假设组件性能冷路正常的情况下）

A、轻微内漏：温差在 $25-30^{\circ}\text{C}$ ，涡轮出口在 2°C 左右，组件出口在 10°C 左右，驾驶舱 PACK 组件温度指示 (T_p) 在 34°C 左右。

B、严重内漏：温差在 15°C 以下，涡轮出口在 20°C 左右，组件出口在 15°C 左右，驾驶舱 PACK 组件温度指示 (T_p) 在 40°C 左右。

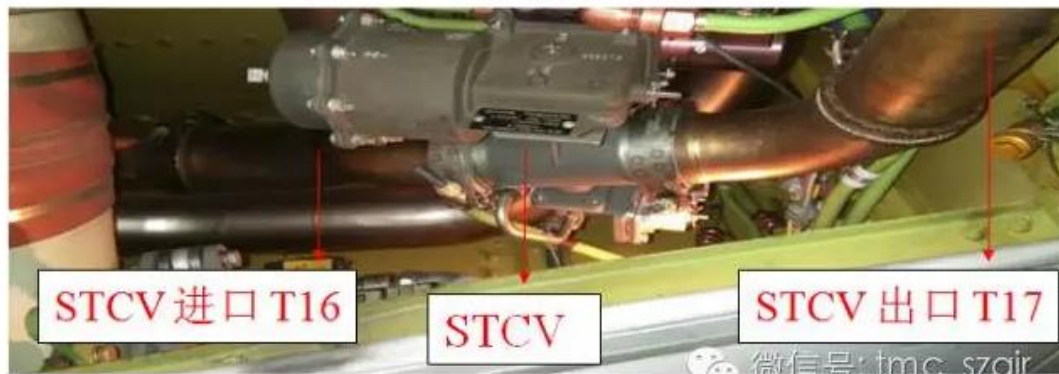
图三 STCV 上下游管道温度测量点

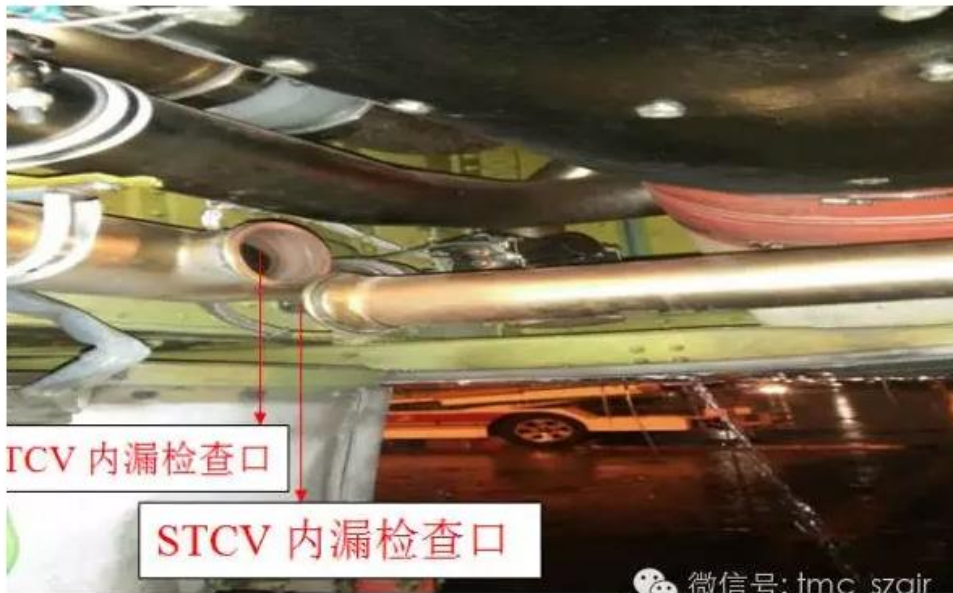
图四 内漏详细检查方法

图四备注：脱开管路后，TCV内漏检查口正常出冷气（从涡轮出口气反流过来），STCV内漏检查口正常不出气。如检查TCV内漏检查口出热气，则TCV内漏；如检查STCV内漏检查口出热气，则STCV内漏。
